LAUDO TÉCNICO DE AVALIAÇÃO DE EDIFICAÇÃO DE ALVENARIA MISTA

- **Edificação:** Casa Mista, alvenaria, com predominância de construção em madeira
- **Endereço:** Rua Floriano Maldaner nº 1447, Bairro Jardim do Lago
- **Proprietário:** Município de Missal-PR

RELATÓRIO FOTOGRÁFICO DA INSPEÇÃO

- **Edificação:** Casa Mista, alvenaria, com predominância de construção em madeira
- **Endereço:** Rua Floriano Maldaner nº 1447, Bairro Jardim do Lago
- **Proprietário:** Município de Missal-PR
- **Engenheiro Responsável:** Anderson Schwendler,
- **Data:** 04 de novembro de 2024

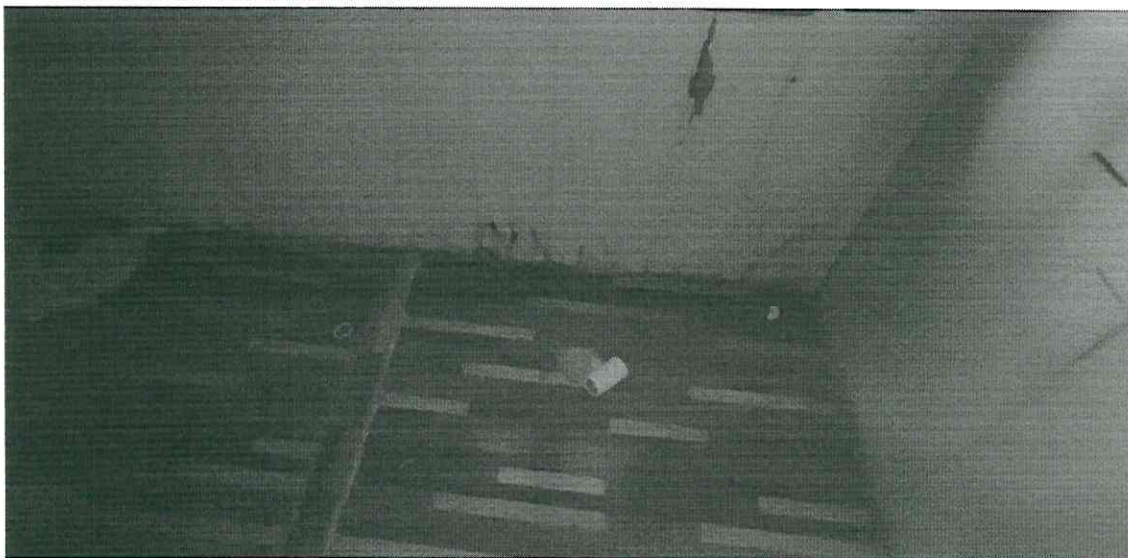
Foto 01 – Interior, casa parede dupla, comprometimento por unidade e cupim evidente

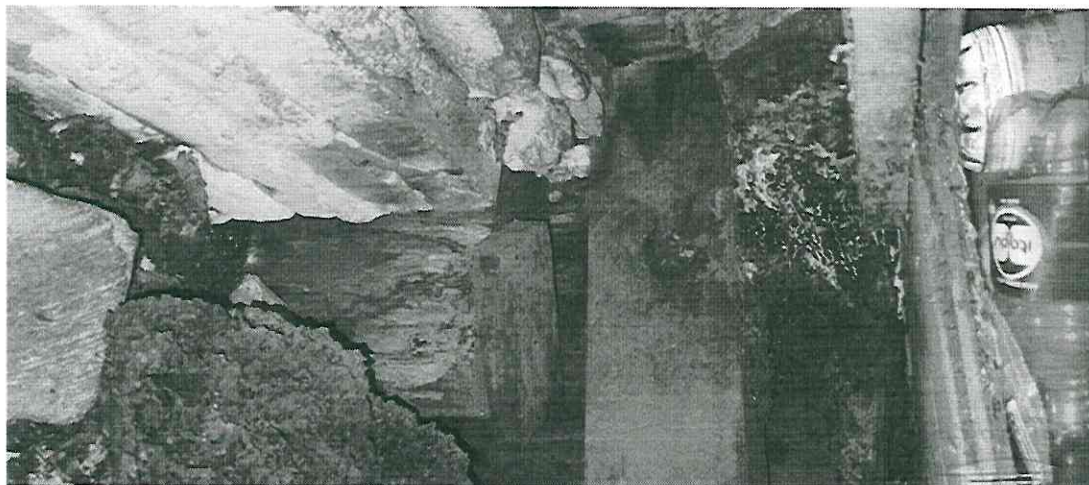
Foto 02 – Detalhe do assoalho, cedeu pela existência de ninho de cupim, afetou paredes e barrotes.

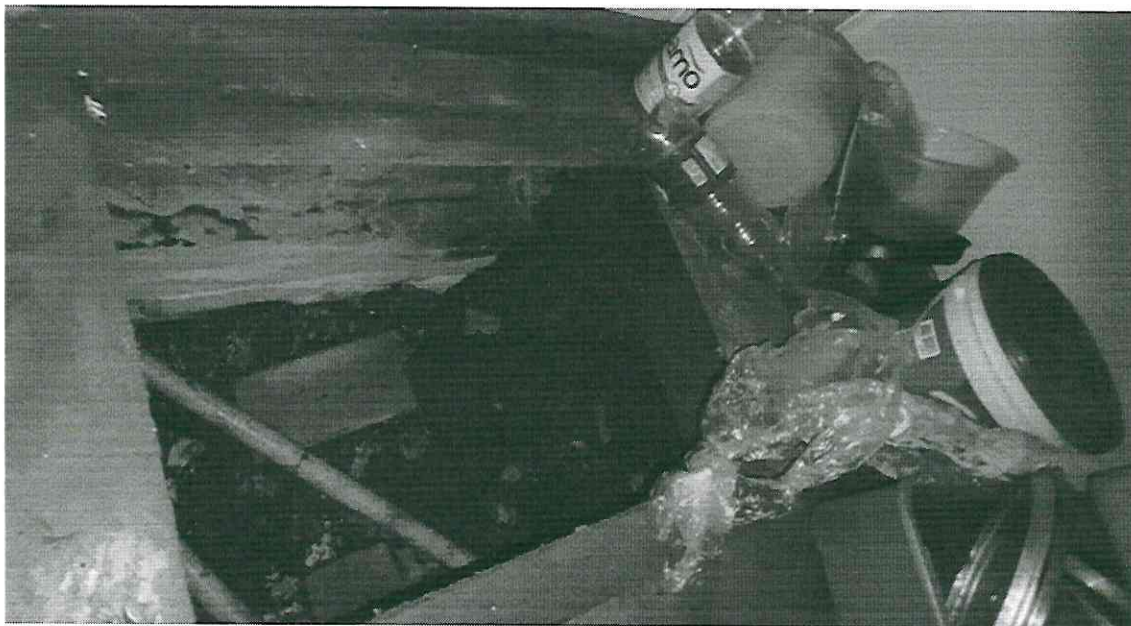
Foto 03 – Comprometimento do assoalho por cupins

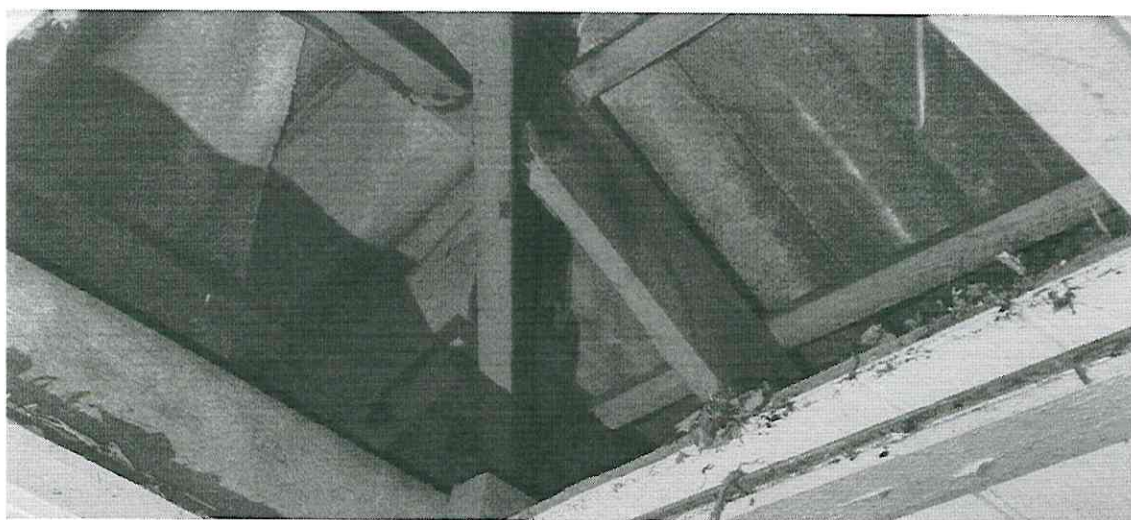
Foto 04 – Alçapão na parte interna da casa, presença de cupins no forro e estrutura de sustentação do telhado

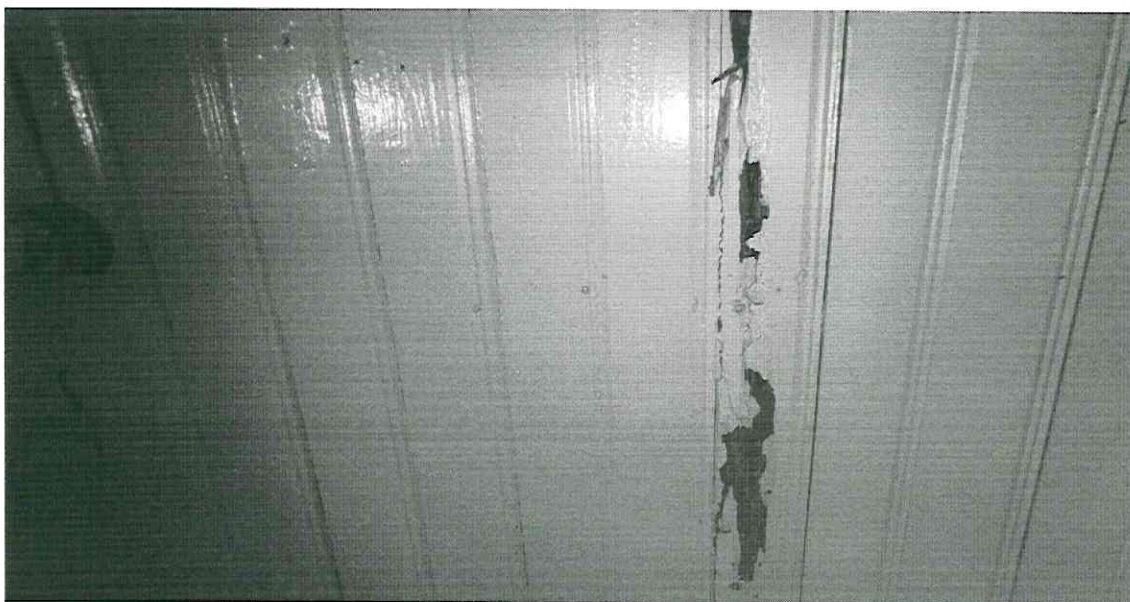
Foto 05 – Parede na parte central do corpo da casa, divide sala e dois quartos, comprometimento por cupim

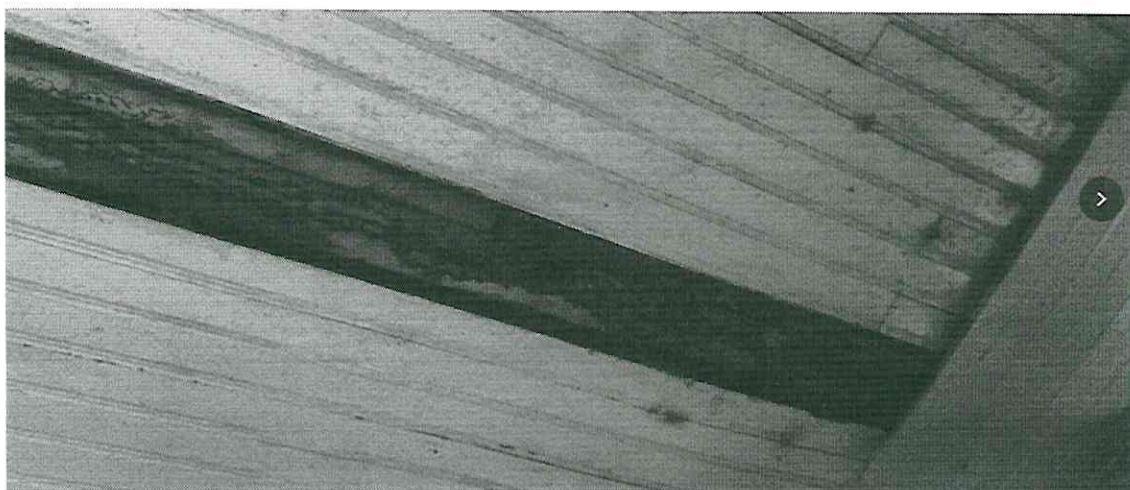
Foto06 – Remoção do PVC a direita, para verificação do forro, evidente comprometimento por cupim

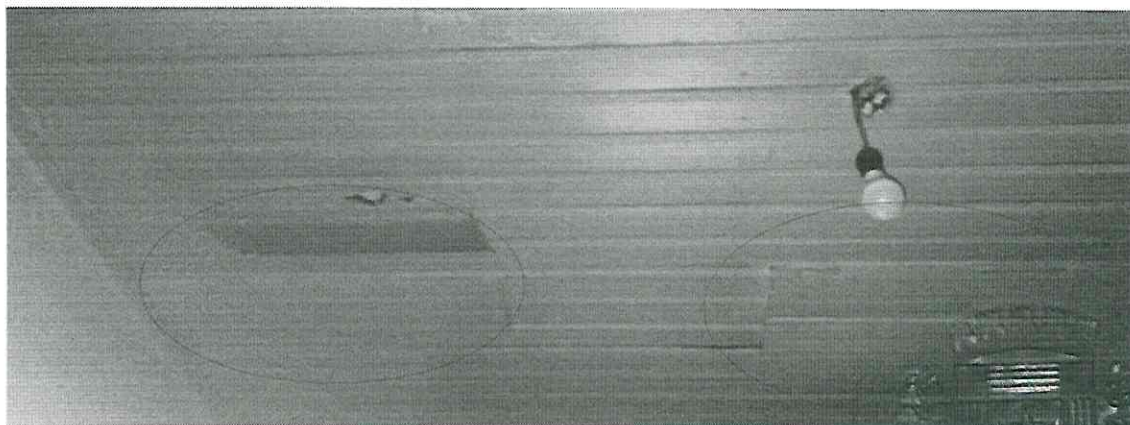
Foto 07 – Círculos, placas de PVC, ocultando infestação de cupim.

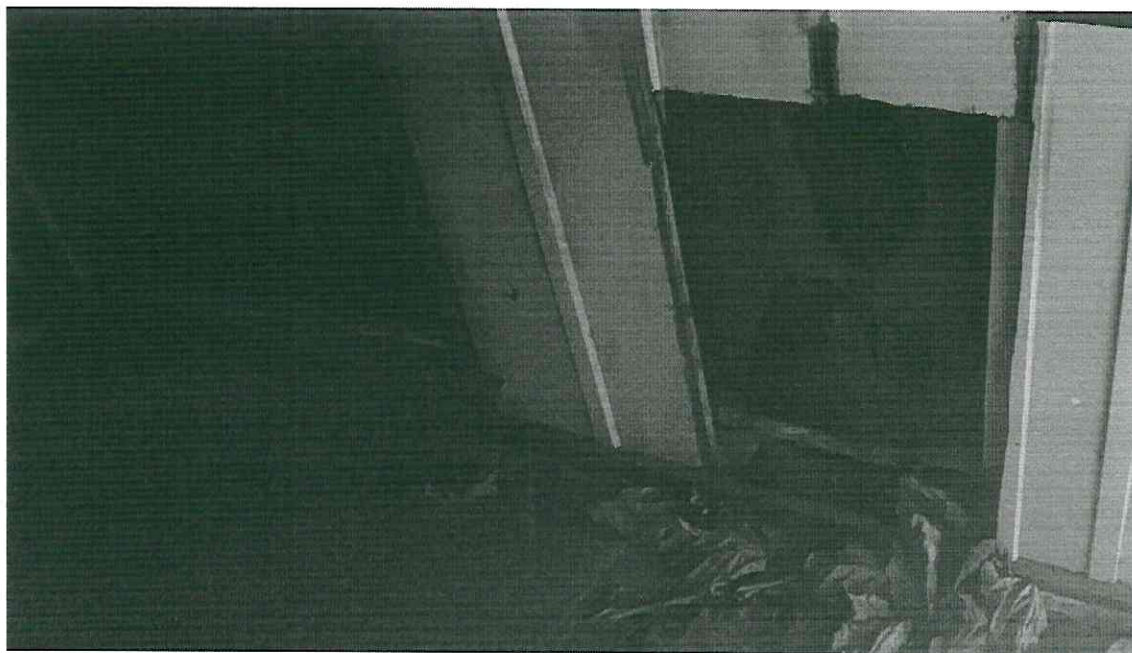
Foto 08 – Vista externa, comprometimento do fechamento interno e externo da parede dupla.

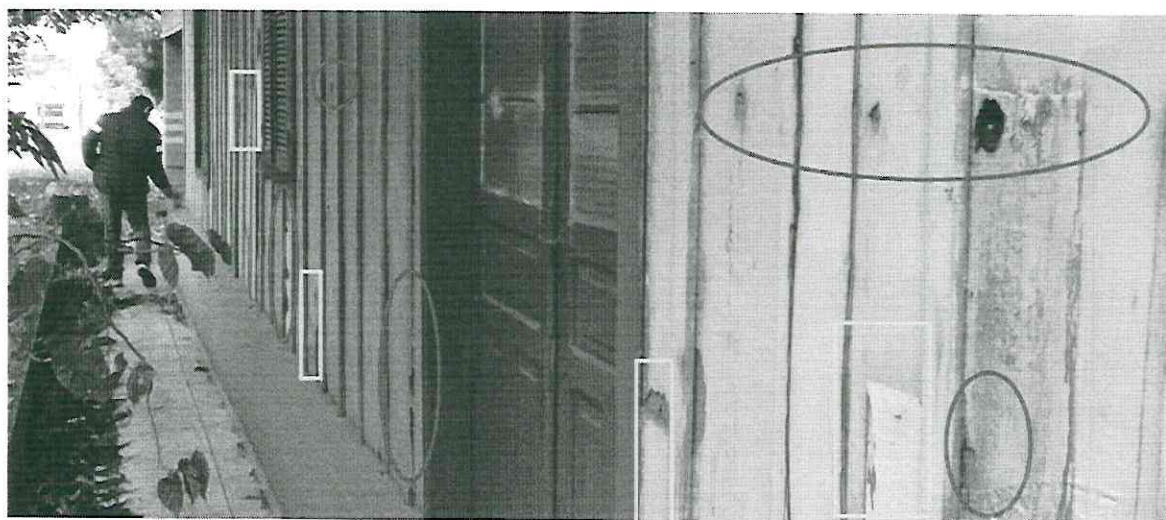
Foto 09 – Circulos infestação de cupins, retângulos placas de PVC ocultando infestação de cupins.

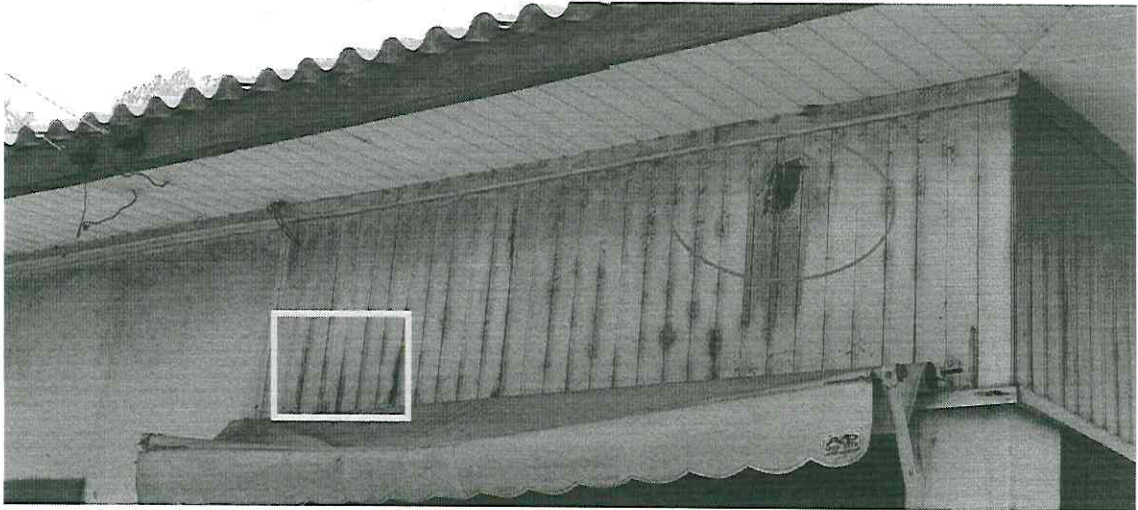
Foto 15 – Quadrado, destaque ninho abelhas Europa, circulado cupins
